## 1 RELAZIONE GENERALE

Su incarico del Comune di Roccagiovine (Determinazione n. 82 del 26.04.2018) gli scriventi Ing. Ernesto Foschi e Geol. Marco Iti, hanno provveduto a redigere il Progetto Esecutivo avente titolo "**COMPLETAMENTO DELLE OPERE PER LA RIDUZIONE DEL RISCHIO IDROGEOLOGICO LUNGO IL VERSANTE DEL CENTRO STORICO DI ROCCAGIOVINE**" di cui la presente relazione è parte integrante.

| OGGETTO: COMPLETAMENTO DELLE OPERE PER LA RIDUZIONE DEL RISCHIO IDROGEOLOGICO LUNGO IL VERSANTE DEL CENTRO STORICO DI ROCCAGIOVINE | COMUNE: ROCCAGIOVINE (RM) | DATA: AGOSTO 2019<br>PROGETTO ESECUTIVO |

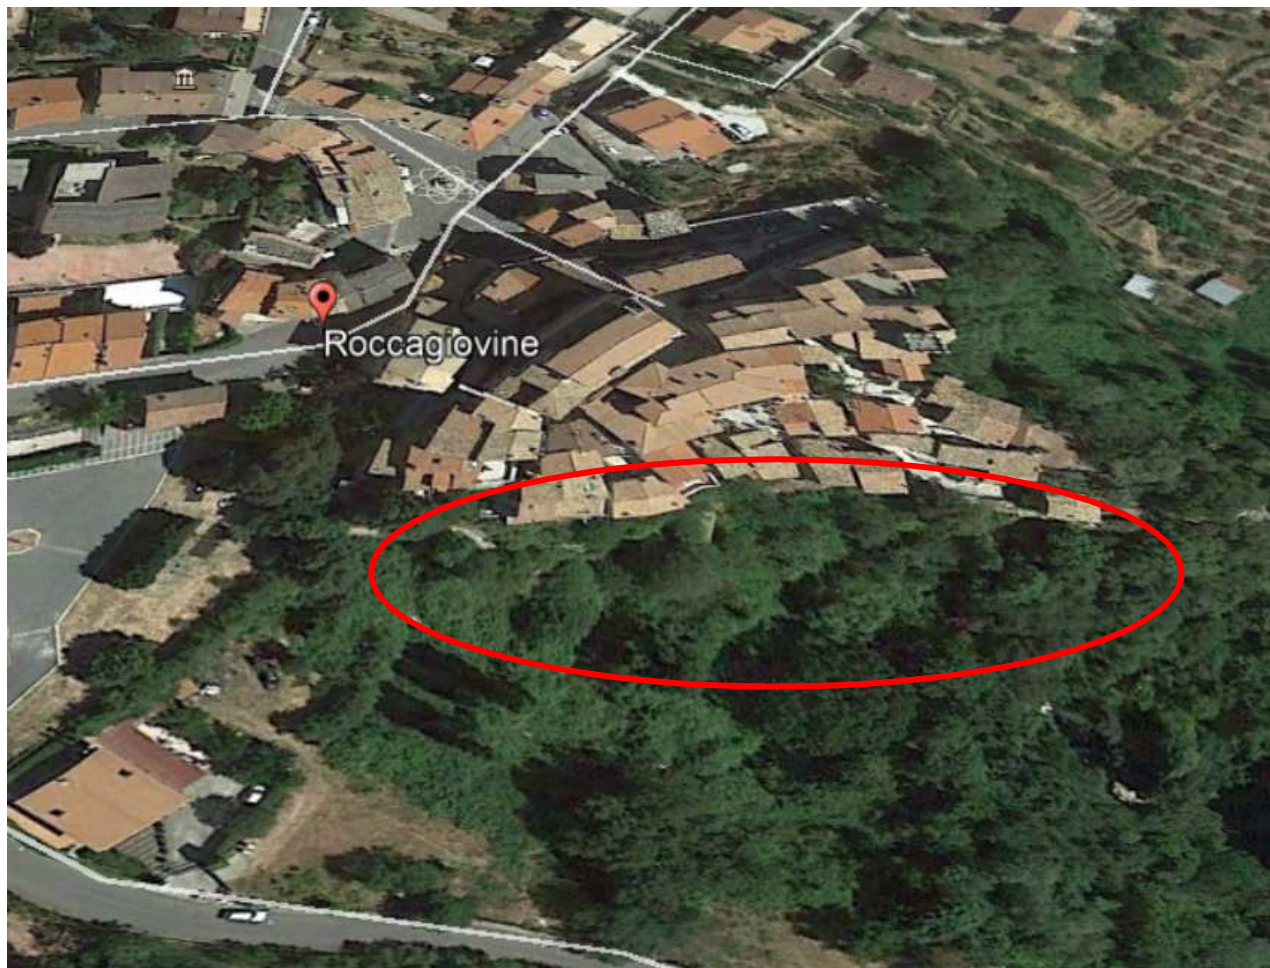
Area in oggetto (Foto Aerea tratta da Google Earth)
